## АКТ

Комитетом по охране объектов культурного наследия Вологодской области 29 августа 2024 года проведен осмотр объекта культурного наследия регионального значения «Дом Морозовых», II пол. XIX–нач. XX вв., расположенного по адресу: Вологодская область, г. Грязовец, ул. Ленина, 38

**Фотофиксация**

«Дом Морозовых», II пол. XIX–нач. XX вв., расположенного по адресу:  
Вологодская область, г. Грязовец, ул. Ленина, 38

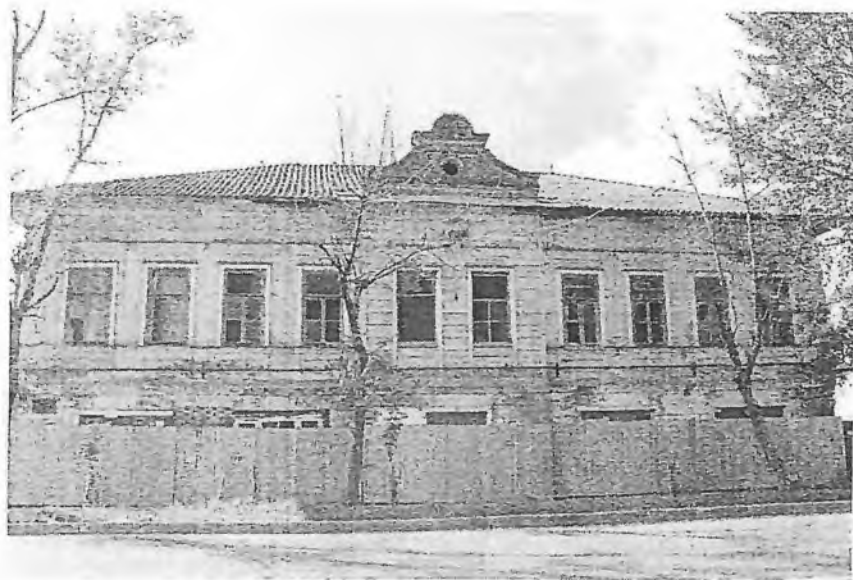
Фото 1. Восточный фасад.

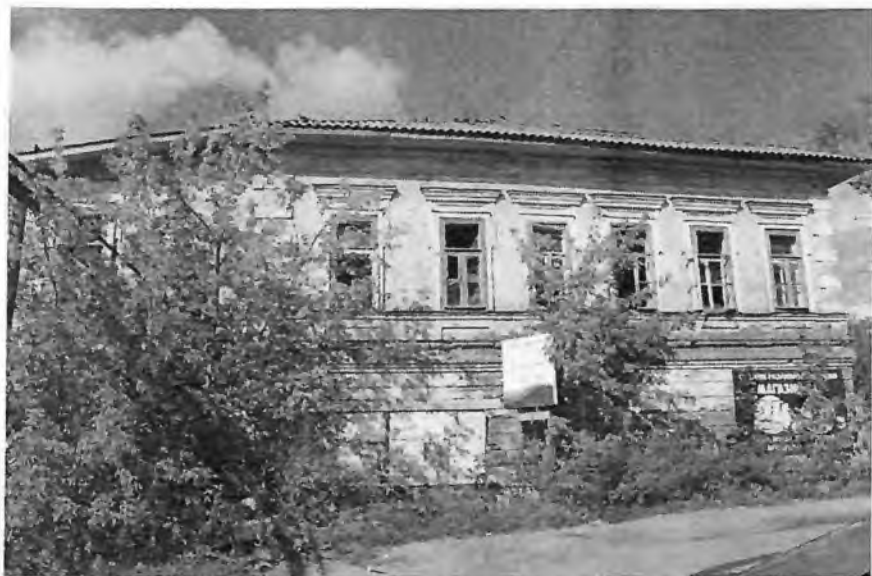
Фото 2. Южный фасад.

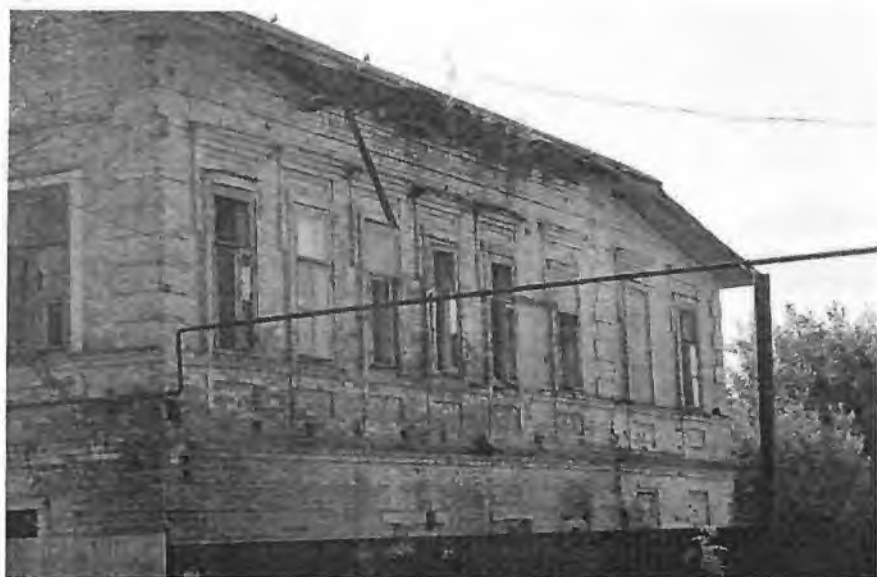
Фото 3. Северный фасад.

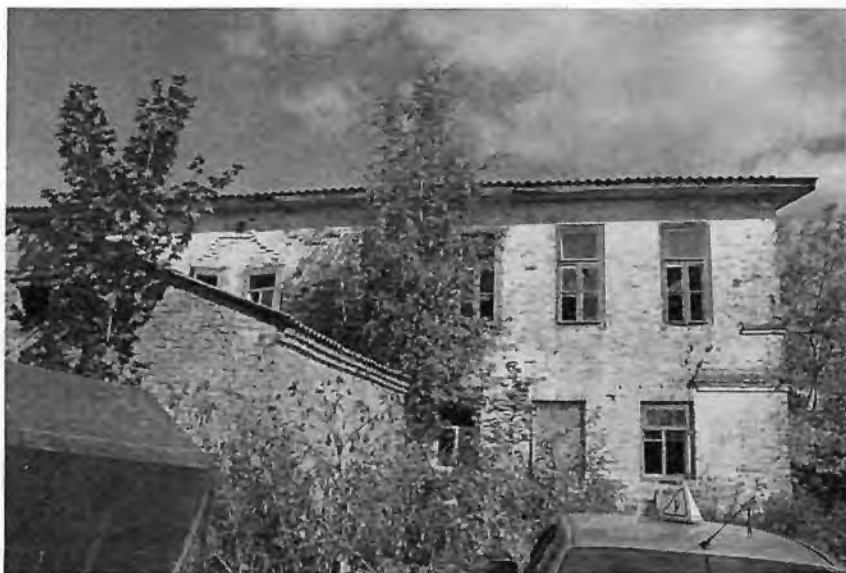
3. Состояние стен: наружные стены: кирпичные, на известковом растворе, шов обработан валиком. Стены здания выкрашены по кирпичу охрой, некоторые элементы декора выкрашены в белый цвет. Наблюдается шелушение красочного слоя, на значительной площади стен красочный слой утрачен, деструкция кирпичной кладки, сколы, выпадание целых кирпичей, выветривание швов, трещины различной протяженности и ширины, а также сквозные диагональные и вертикальные трещины, следы намокания, следы биологических поражений. Со стороны северного фасада обнаружена поросль. Со стороны западного фасада пристроена одноэтажная пристройка из красного кирпича. Визуально отмечен крен стены со стороны западного фасада. На восточном фасаде повешены баннеры.

Фото 4. Фрагмент западного фасада.

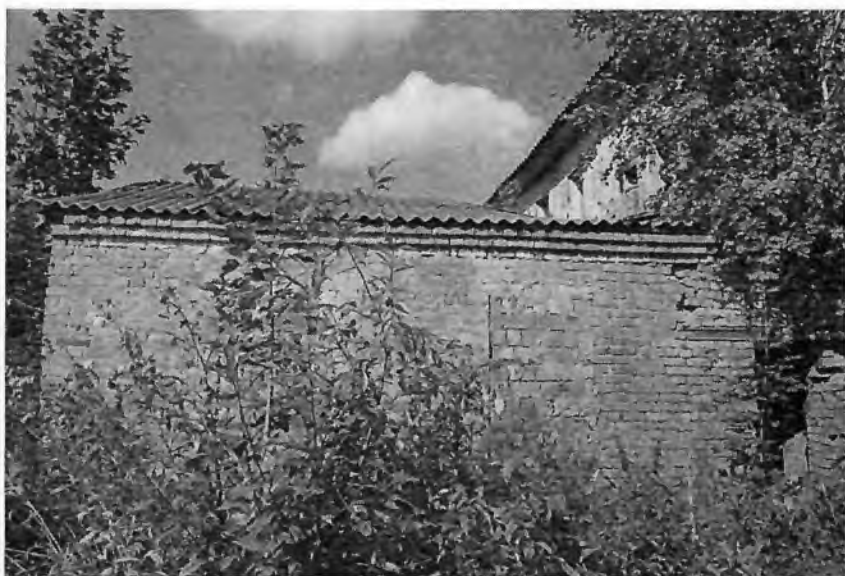
Фото 5. Одноэтажная пристройка с западной стороны.

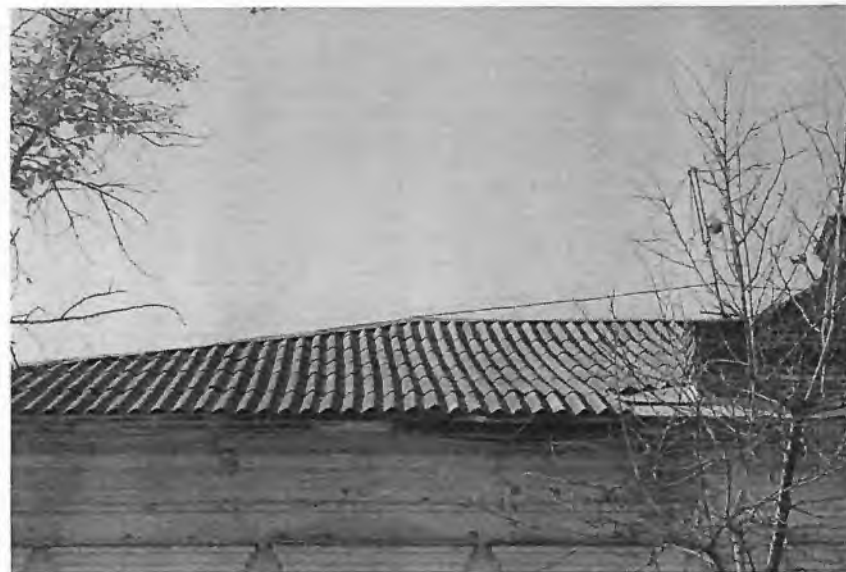
4. Состояние кровли: вальмовая стропильная кровля по обрешетке покрыта асбестоцементным шифером. Обнаружены сколы и утрата элементов покрытия, визуально отмечен прогиб кровли. Кровля пристроенного объема частично обрушилась. Древесина стропильных конструкций не обследовалась. Карниз подшит профилированной доской и выкрашен в белый цвет. Наблюдаются следы намокания, следы биологических поражений, шелушение красочного слоя, загнивание древесины, отсоединение досок от мест крепления и их массовая утрата, с северного фасада образовалась поросль. Со стороны главного фасада над карнизом возведен аттик с круглым окном. Водосточные трубы утрачены, водосточная система не функционирует. Имеются остатки элементов водосточной системы (сохранились держатели водосточных труб). Состояние – недопустимое, состояние карниза со стороны северного фасада – аварийное.

Фото 8. Кровля.

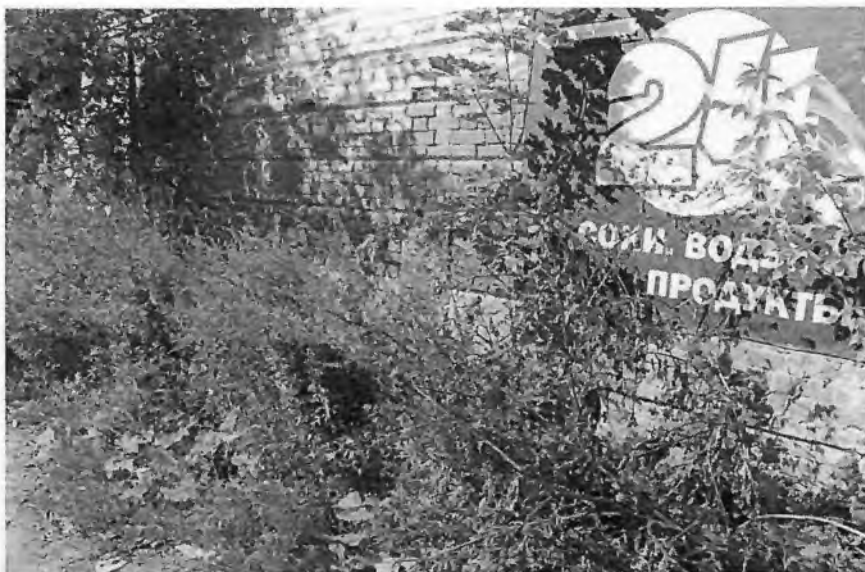
2. Состояние фундамента, цоколей, отмосток: цоколь обозначен пояском, частично скрыт культурным слоем. Не обследовался из-за густой растительности и высокого ограждения. Отмостка отсутствует.

Фото 7. Цоколь, заросший травой.

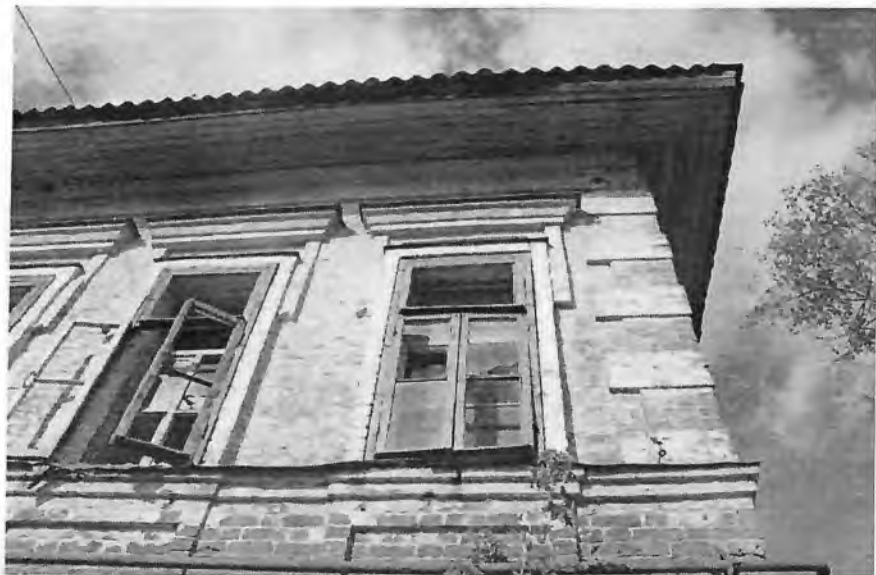
Фото 10. Состояние карниза.

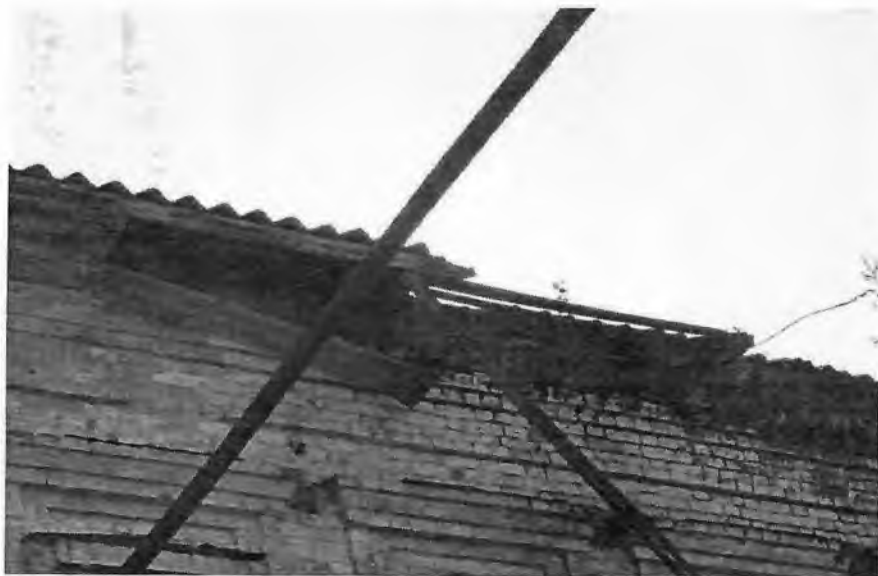
Фото 11. Состояние карниза.

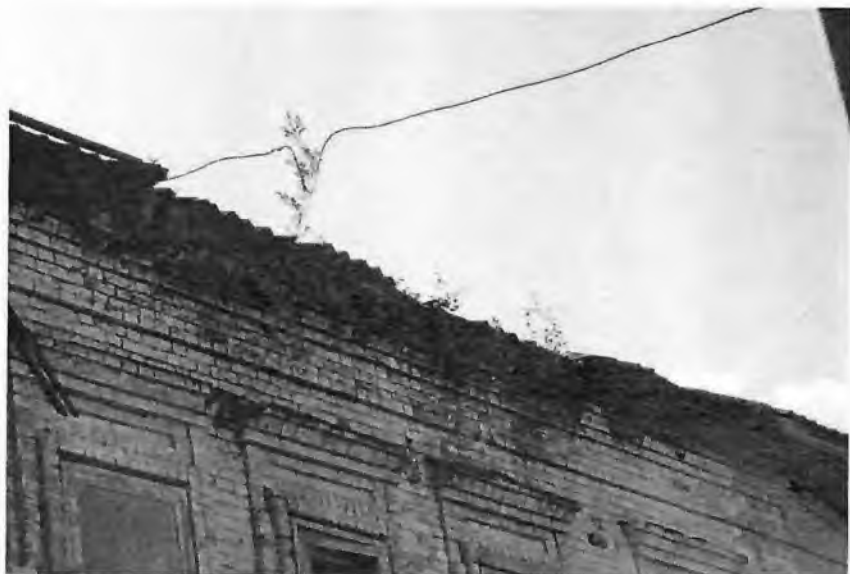
Фото 12. Состояние карниза северного фасада.

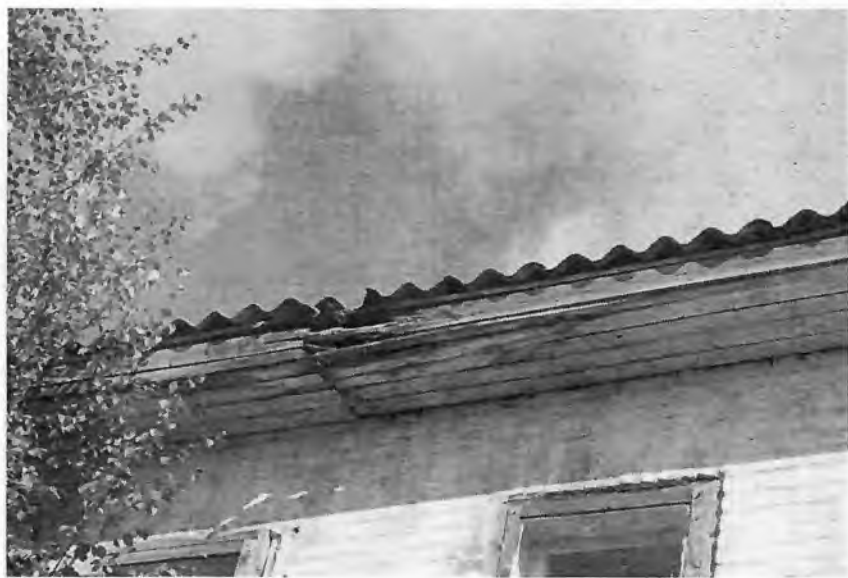
Фото 13. Состояние карниза.

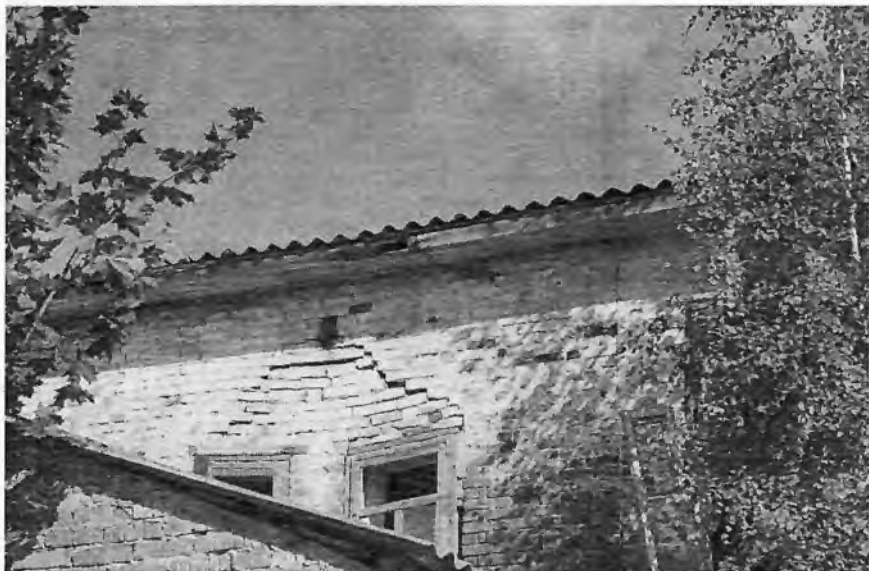
внутренние стены: кирпичные, оштукатурены по драпке или обшиты ДВП и покрашены, в некоторых помещениях стены оклеены обоями. Наблюдаются трещины различной ширины и протяженности, массовая деструкция кирпичной кладки, выпадание целых кирпичей, шелушение красочного слоя, массовая утрата штукатурного слоя до драпки, загнивание древесины, утрата и отсоединение деревянных планок драпки от мест крепления, отклеивание и разрывы обоев, следы актов вандализма. Визуально отмечен крен стен. На лестничной площадке простенок между окнами и сама стена под ними просели, над окнами сквозные диагональные трещины. Состояние – аварийное.

Фото 14. Сквозные диагональные трещины над окнами.

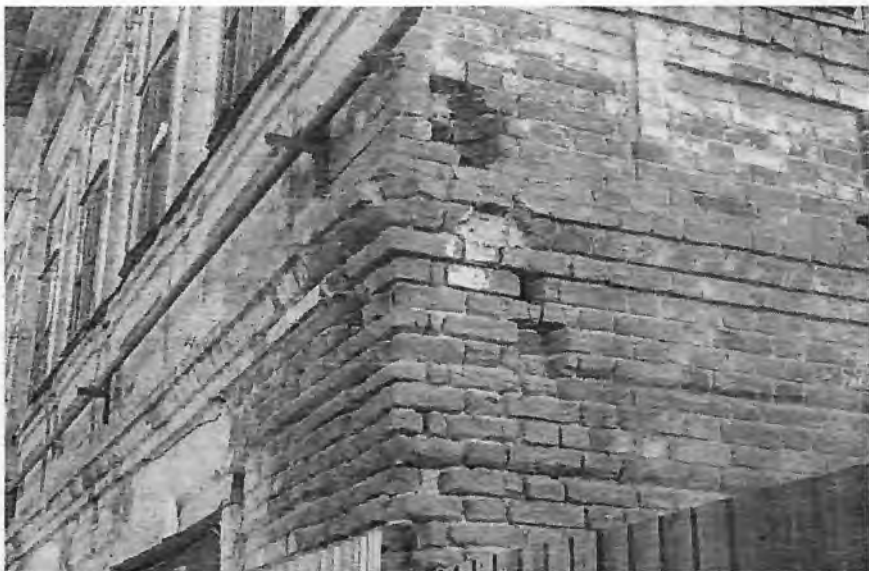
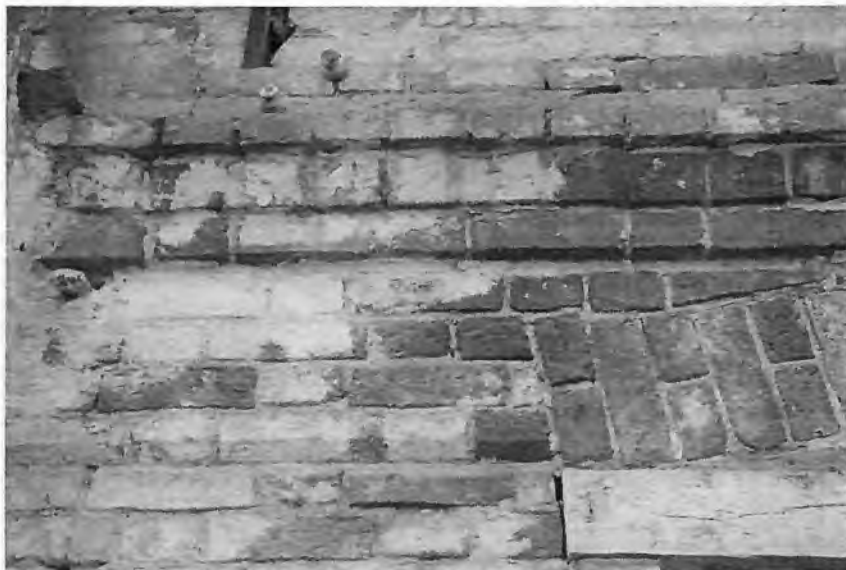
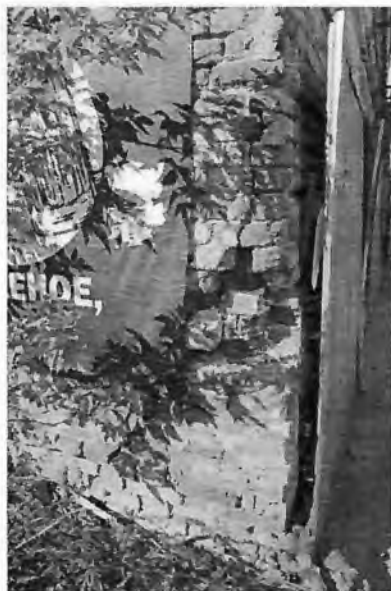
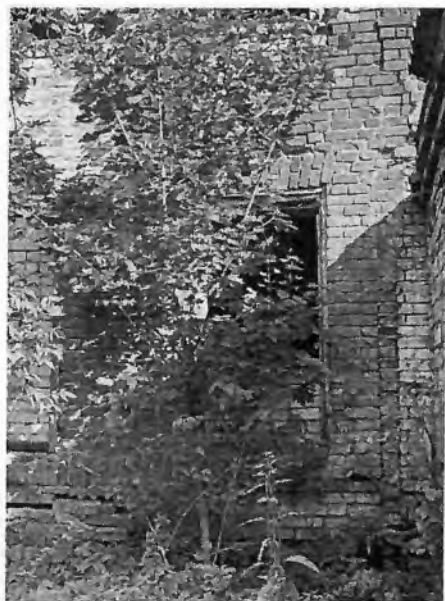
Фото 15. Состояние стен.

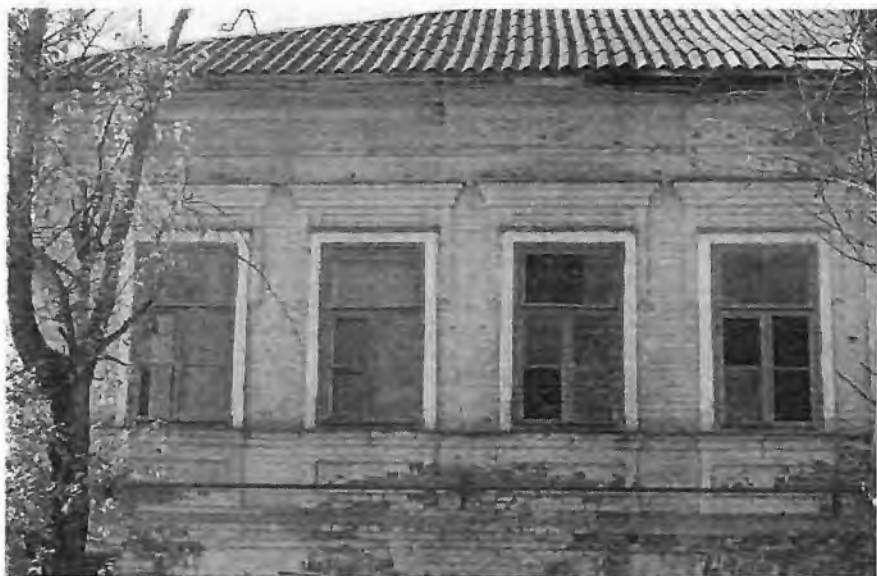
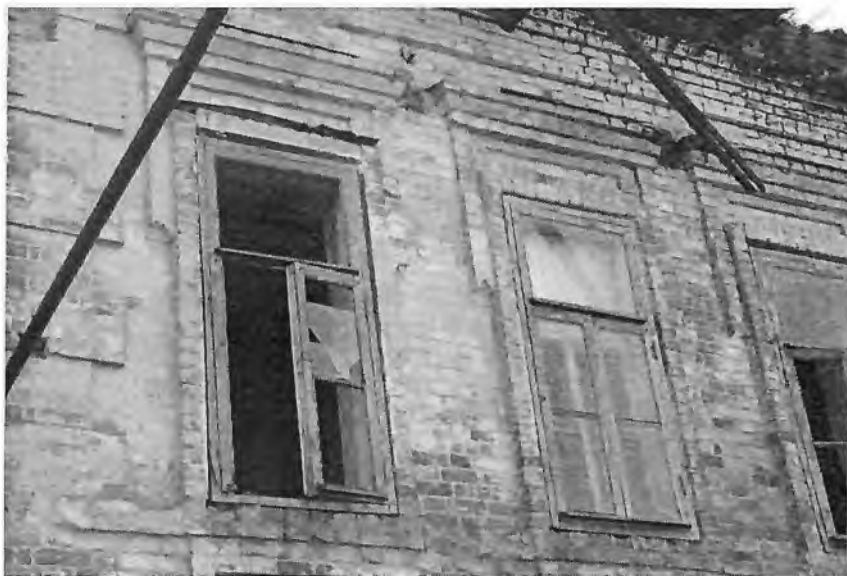
7. Состояние дверей, окон: оконные рамы – деревянные. Со стороны главного фасада часть окон первого этажа зашита деревянными панелями, в одном окне установлена решетка. На дворовом (западном) фасаде одно из окон первого этажа зашито металлическим листом, 3 окна заложены кирпичом, два окна со стороны дворового фасада не закрыты, имеется доступ в здание. На главном фасаде, древесина оконных коробок окон первого этажа поражена гнилью. Окна второго этажа не законсервированы, утрачены конструктивные элементы оконных заполнений, практически полностью отсутствует остекление, в результате чего в здание попадают атмосферные осадки, что приводит к намоканию внутренних конструкций здания. Обнаружены следы намокания, шелушение красочного слоя, следы загнивания древесины, перекос оконных рам со стороны западного фасада. Внутренние двери – деревянные. Наблюдается шелушение красочного слоя,

Фото 19. Состояние окон.

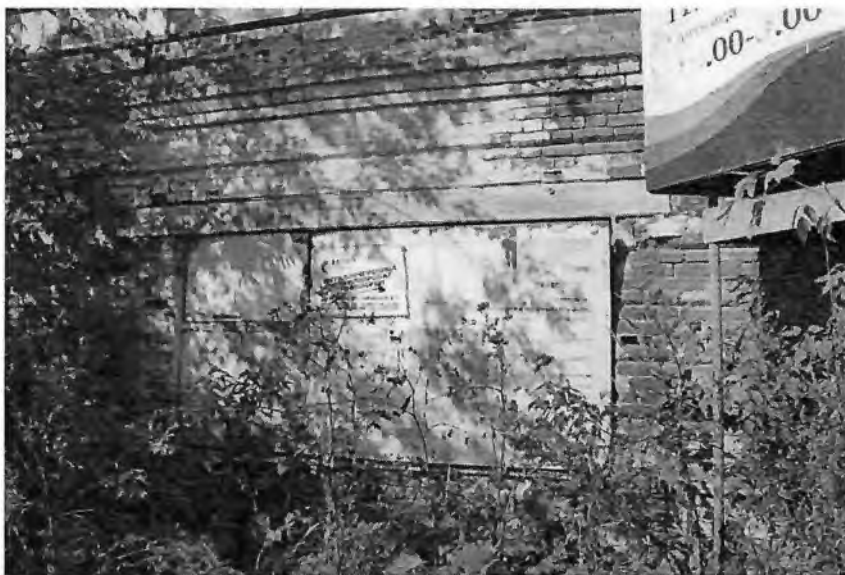
Фото 21. Состояние оконных проемов на первом этаже.

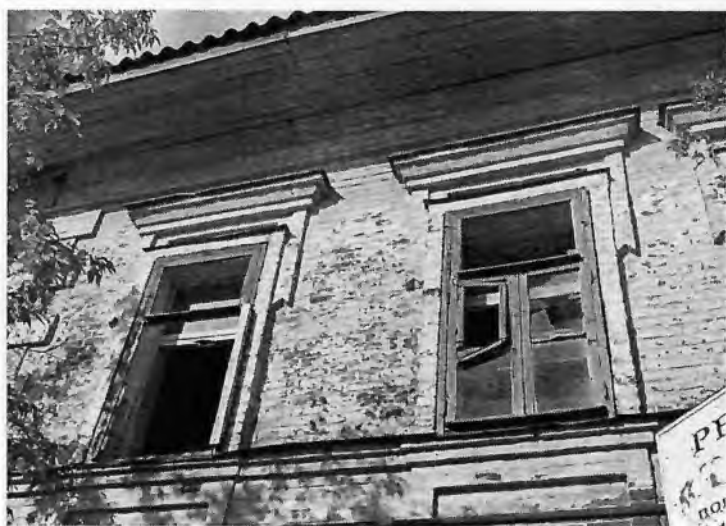
Фото 23. Состояние оконных просмов на первом этаже.

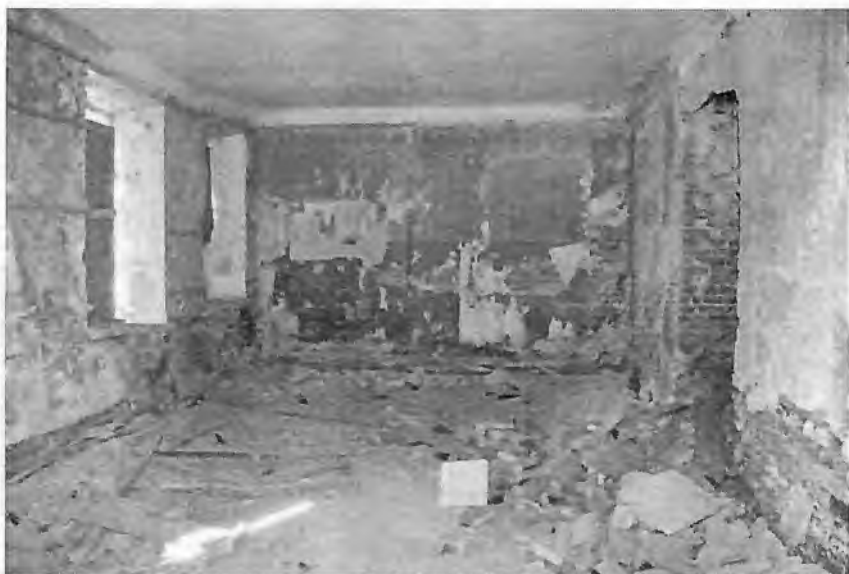
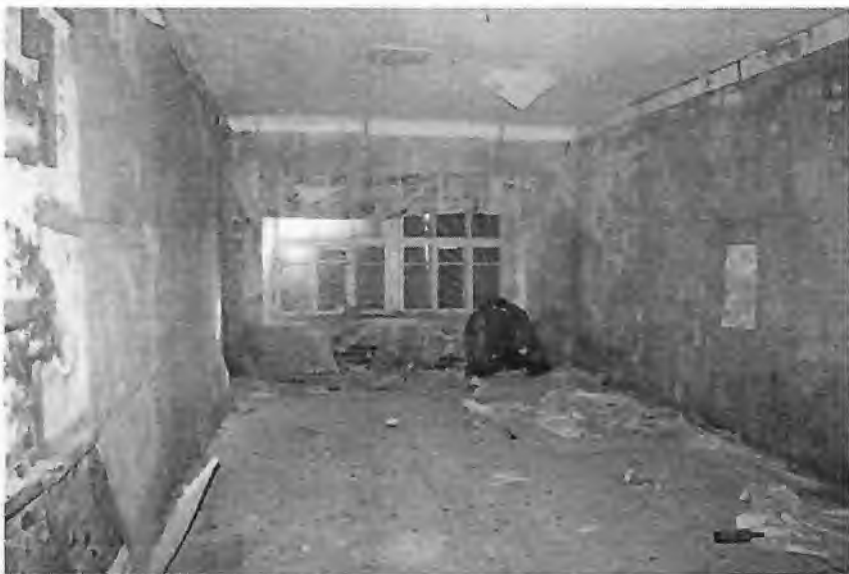
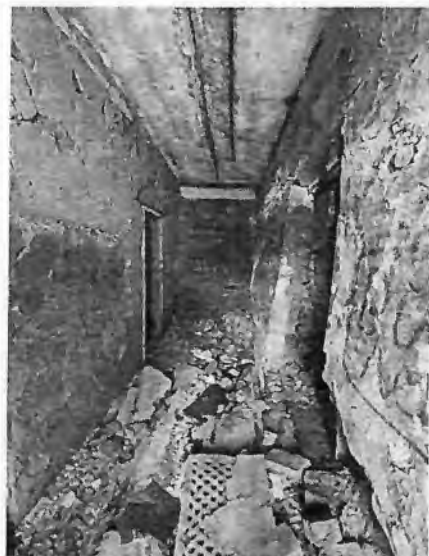
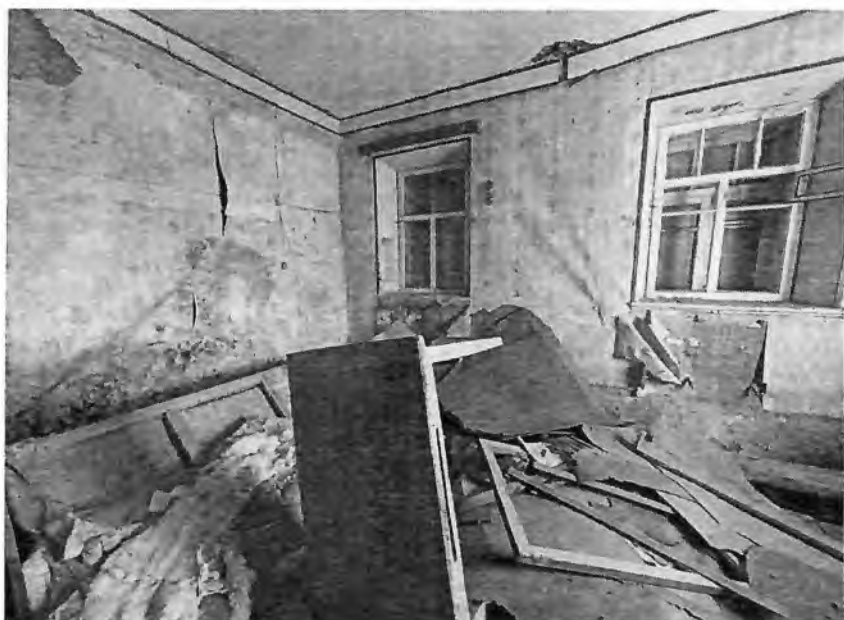
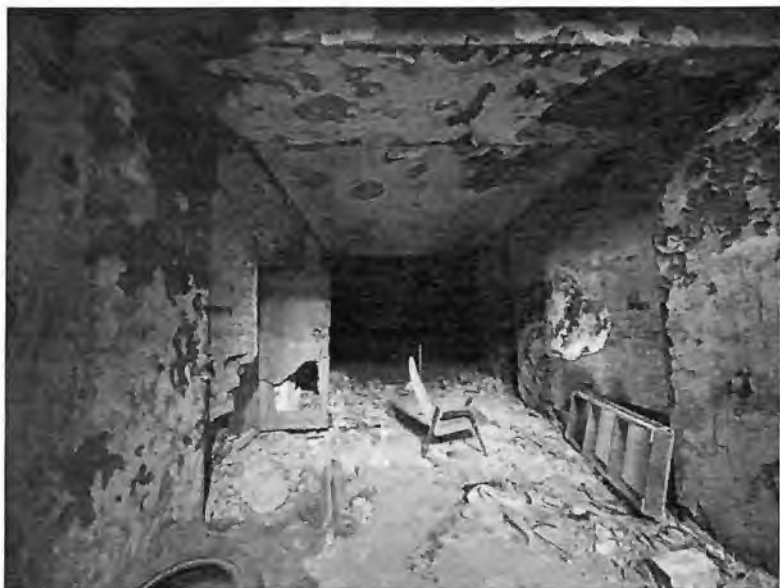
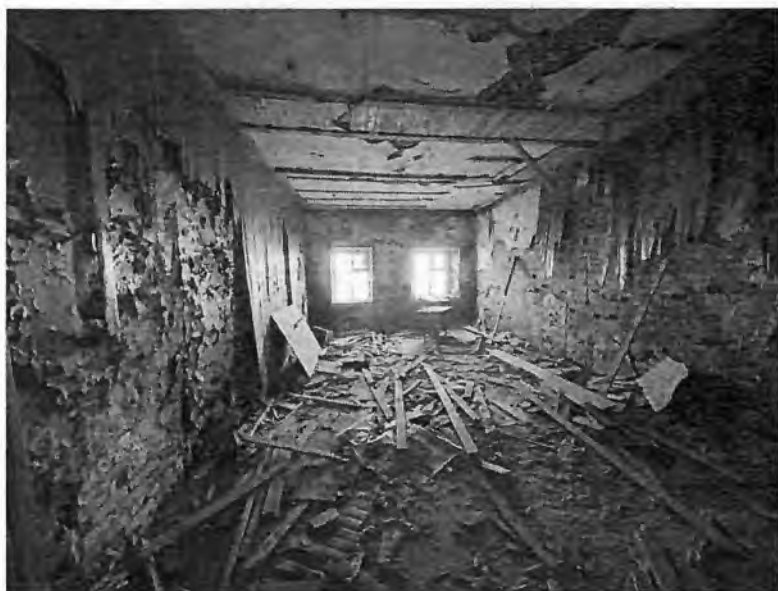
Фото 24. Состояние помещений первого этажа.

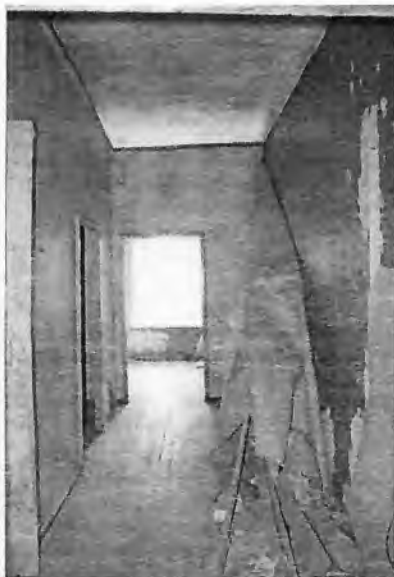
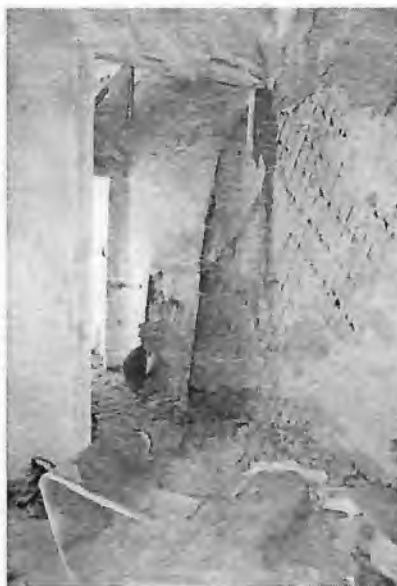
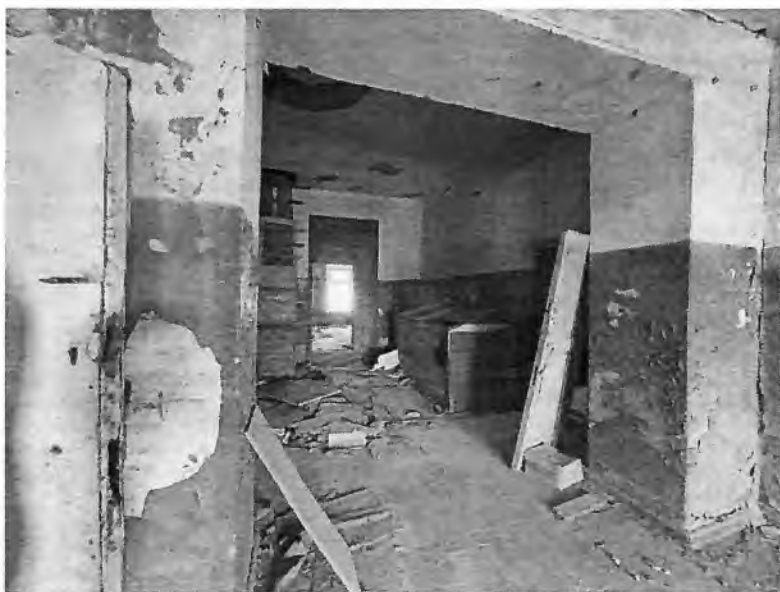
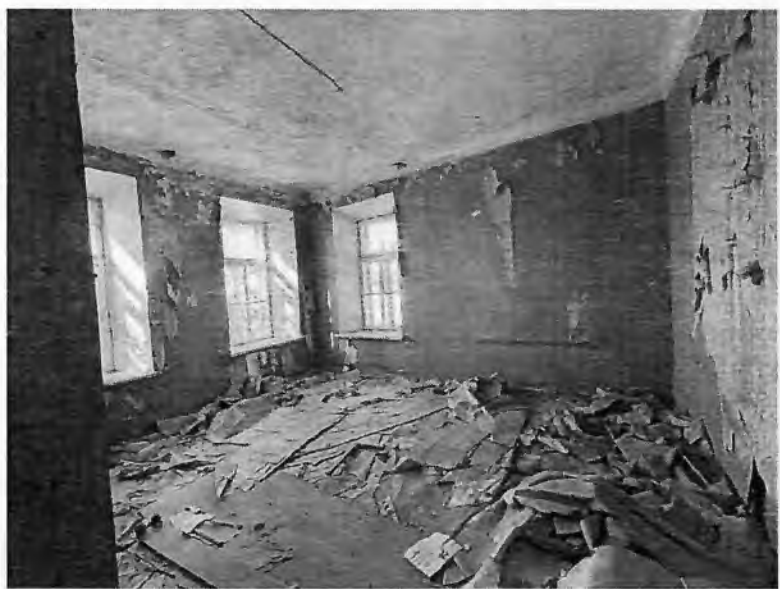
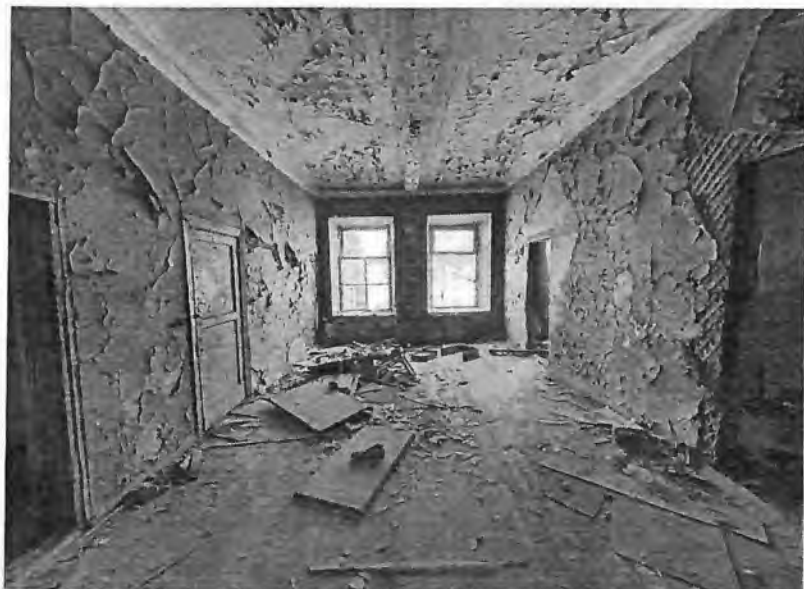
Фото 30. Состояние помещений второго этажа.

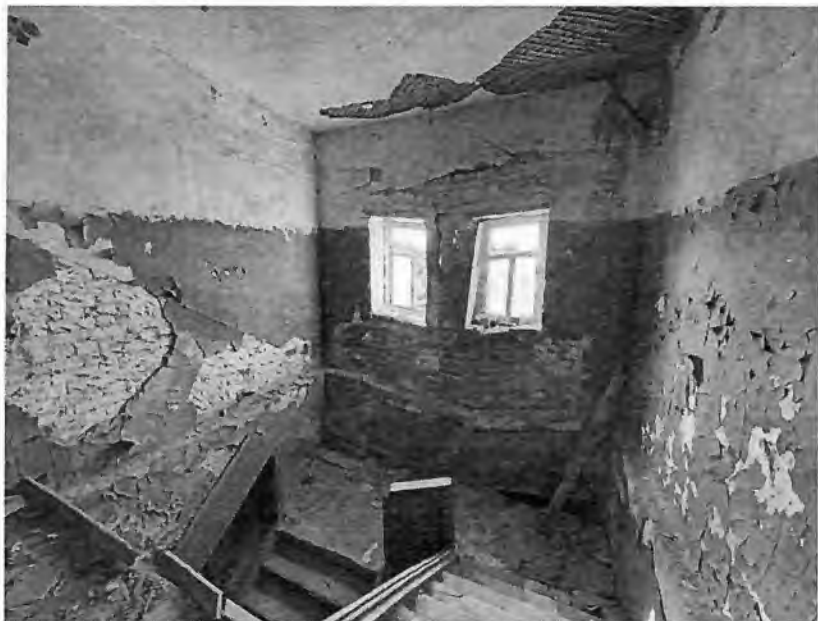
Фото 36. Состояние лестничной клетки.

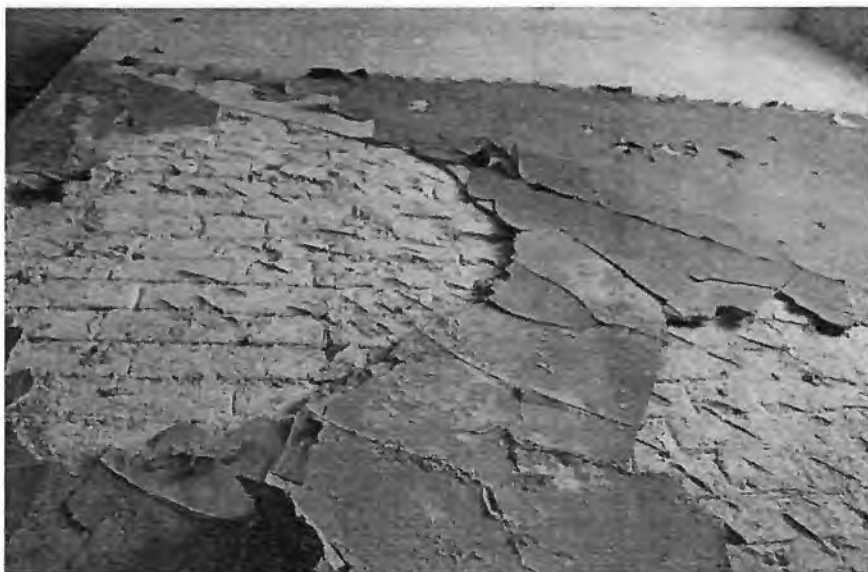
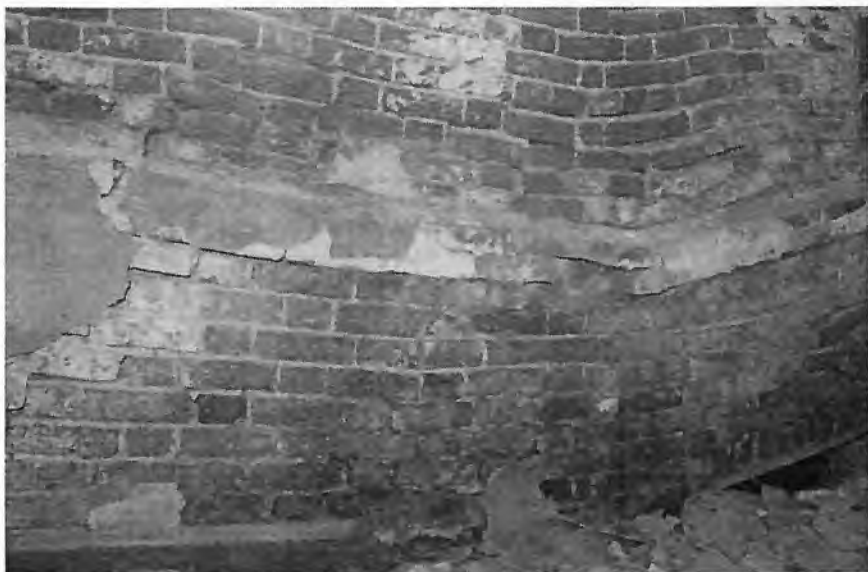
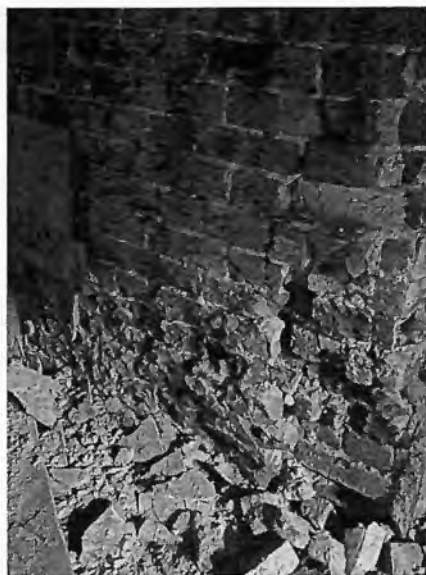
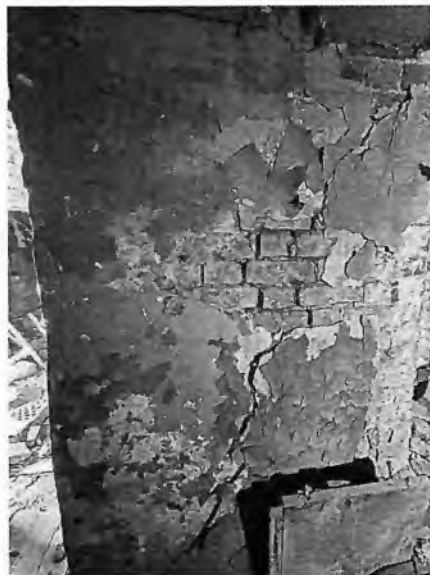
Фото 38. Состояние стен.

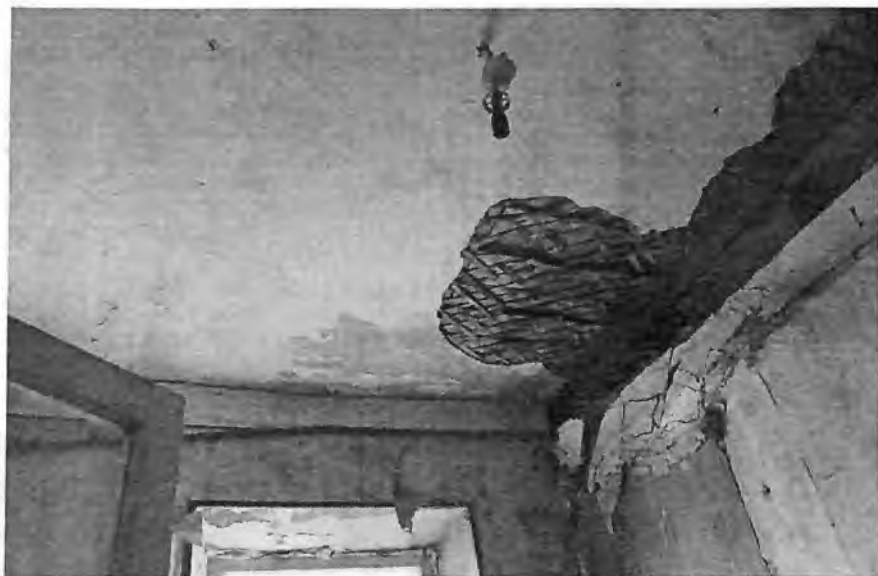
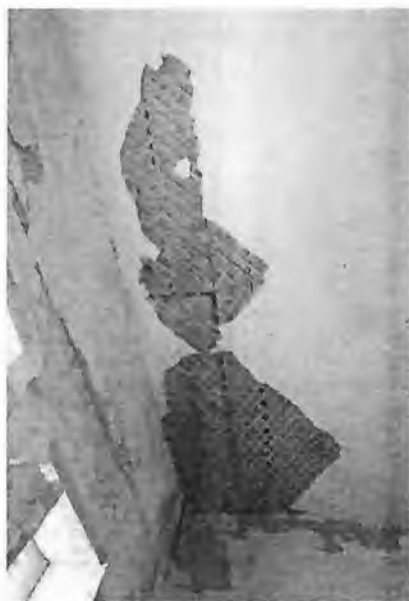
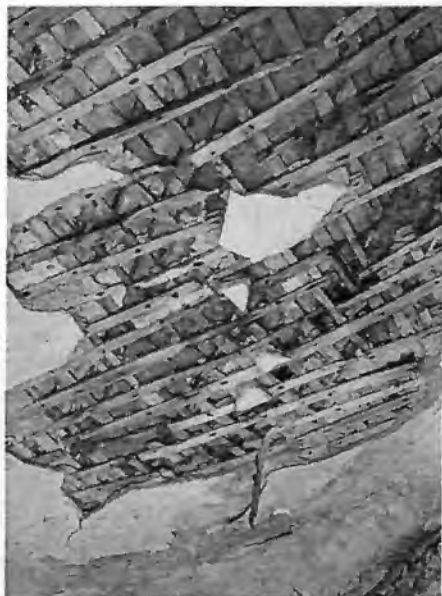
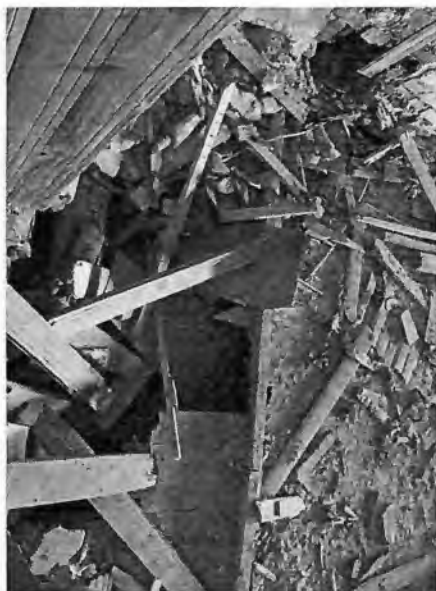
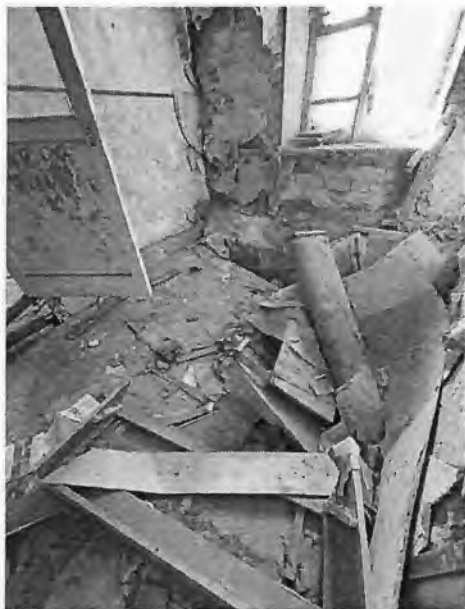
5. Состояние перекрытий: междуэтажные и чердачное перекрытия плоские по деревянным балкам. Потолки оштукатурены по драпке и покрашены, в части помещений подшиты ДВП и покрашены. Обнаружены местами нитевидные трещины в штукатурном слое, следы протечек, следы биологических поражений, обрушение штукатурки, шелушение красочного слоя, загнивание деревянных планок. В помещениях первого этажа местами произошло обрушение конструкций. Состояние – аварийное.

Фото 42. Состояние перекрытий.

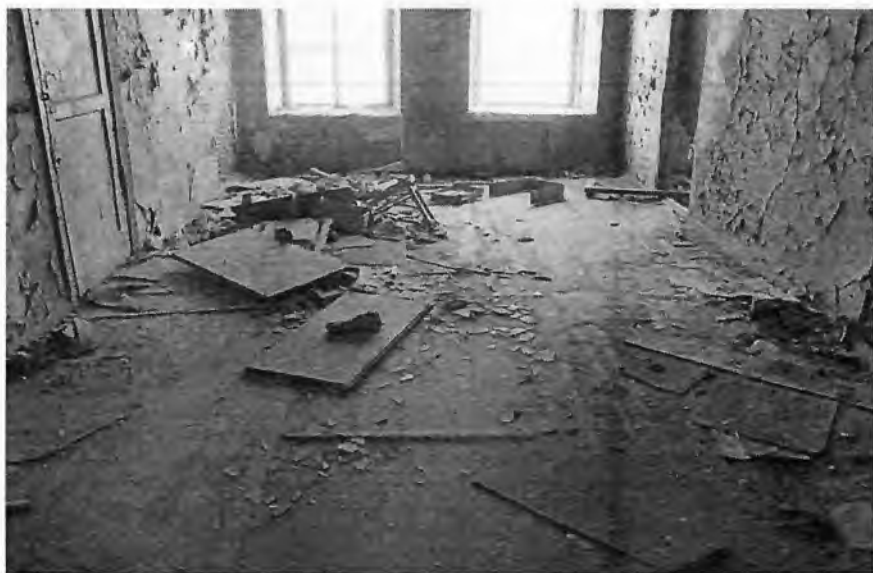
6. Состояние полов: деревянные, дощатые покрашены краской, в некоторых помещениях устроено покрытие из крашенного ДВП. Обнаружены следы намокания, загнивание древесины, следы биологических поражений, практически в каждом помещении первого этажа местами произошло обрушение конструкций пола, наблюдается шелушение красочного слоя, полы второго этажа захламлены мусором. Состояние – аварийное.

Фото 47. Состояние пола второго этажа.

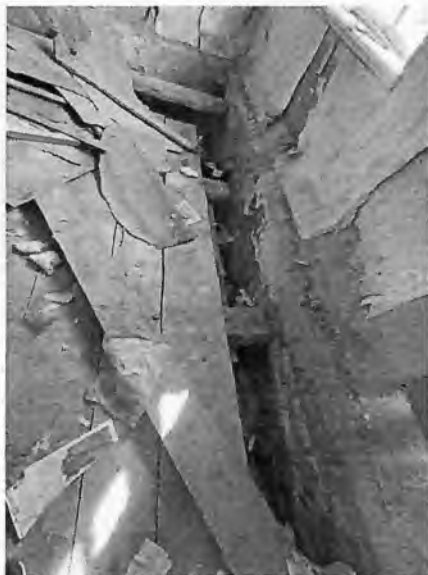
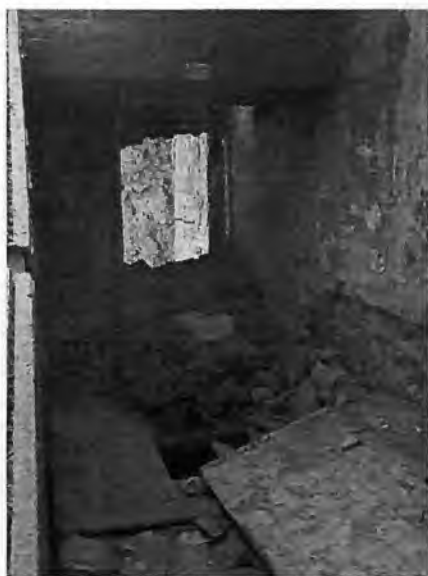
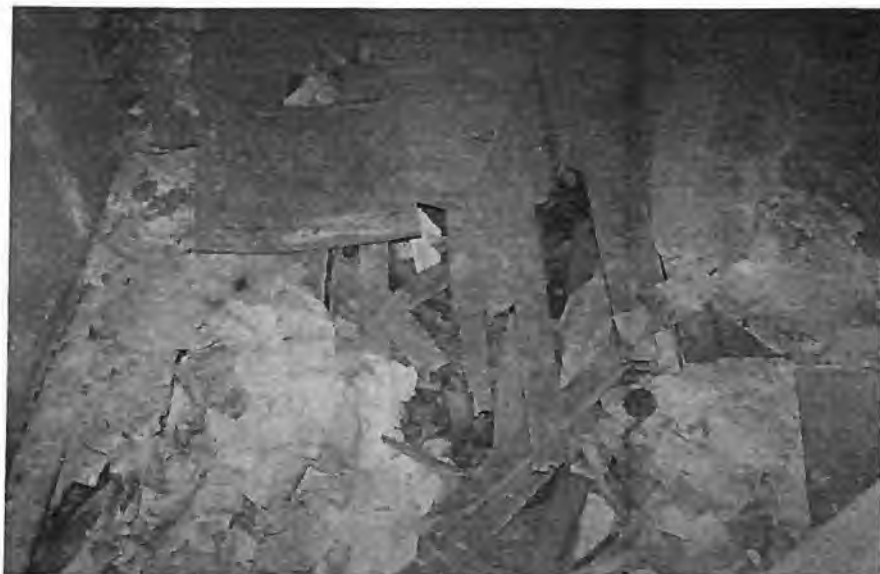
Фото 48. Состояние пола первого этажа.

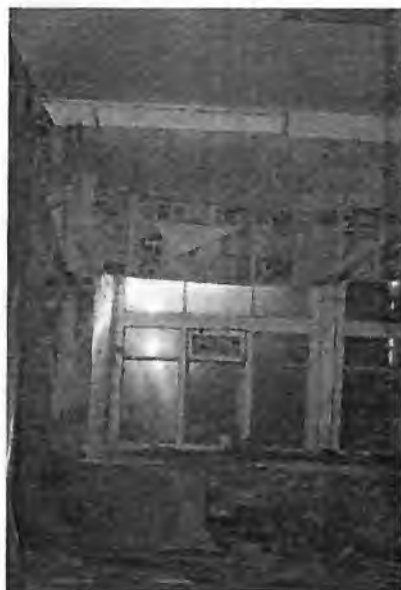
Фото 51. Состояние окон первого этажа.

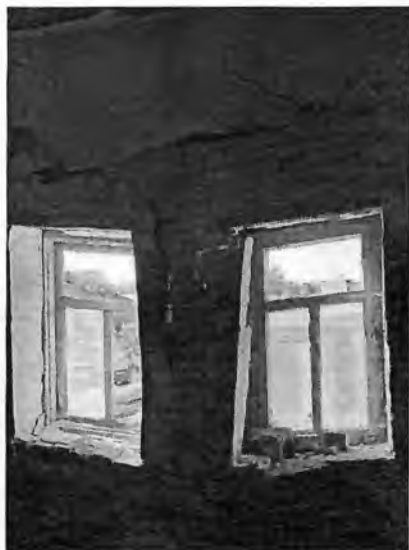
Фото 52. Состояние окон второго этажа.

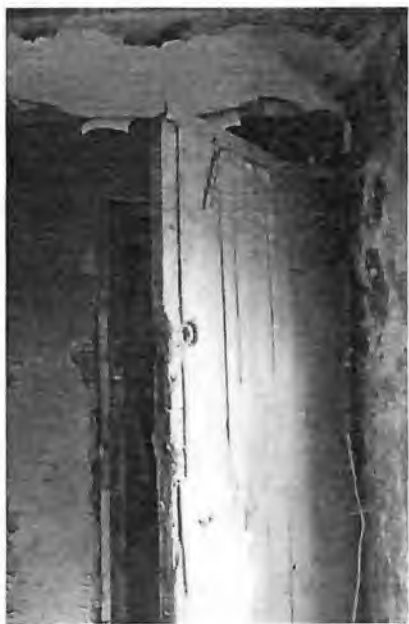
Фото 53. Внутренние двери.

перекос дверных рам, утрата дверного полотна. Состояние – недопустимое.
